Woody Valley

SAFETY NOTE

n°: 02 - 2020

GTO
light 2

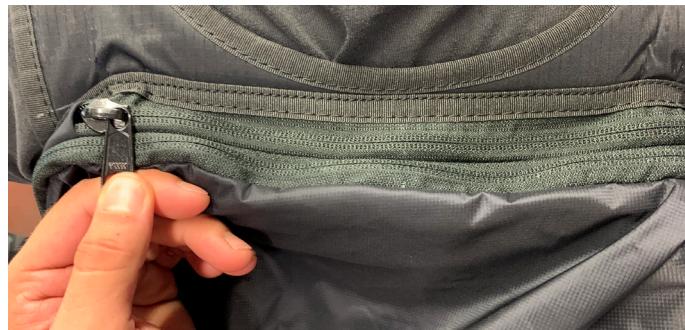
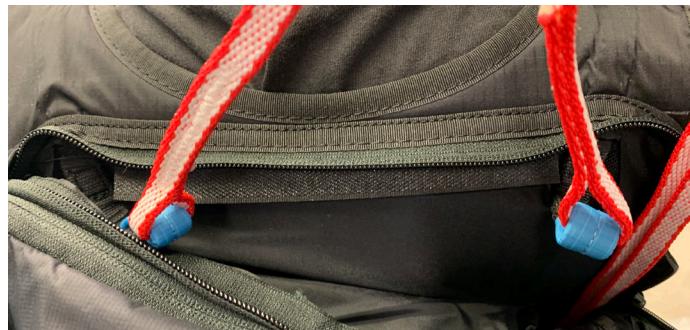
Open the zip behind the shoulder straps of the harness (picture 1 and 2), take out the two V-line loops and make sure that each has been sewn with white thread (similarly to picture 3).

Please be extra careful as the loops may apparently look alright even if the seam is missing because its two layers are glued together.

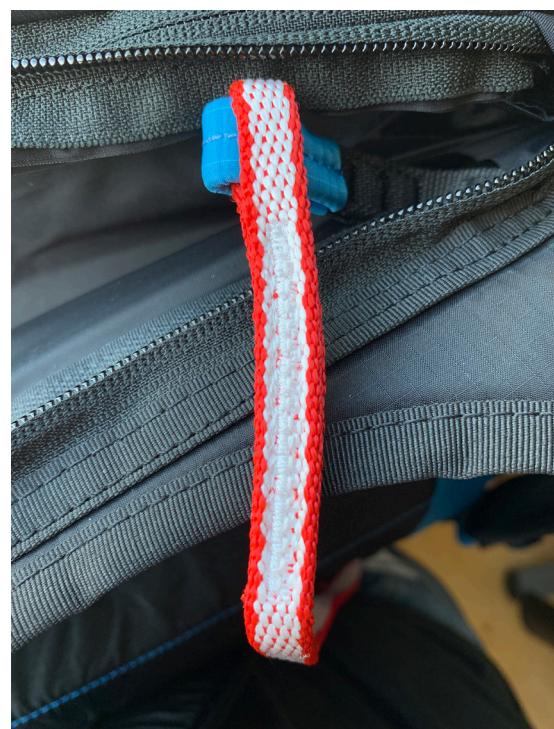
Don't worry if the seams on the two loops look a bit different: that is perfectly normal due to a possibly different strap texture or a slight movement of the strap when it was being sewn.

The seam is made with an automatic machine that guarantees consistency in shape and in number of stitches.

If you see the white seam is there, then no further action is needed and you simply put the V-line back in its compartment and zip it up as explained in the user manual.

If the seam on one or both loops is missing, your GTO LIGHT 2 must not be flown.

Contact your local Woody Valley dealer for a reparation under warranty.
