Woody Valley

SAFETY NOTE

n°: 02 - 2020

GTO
light 2

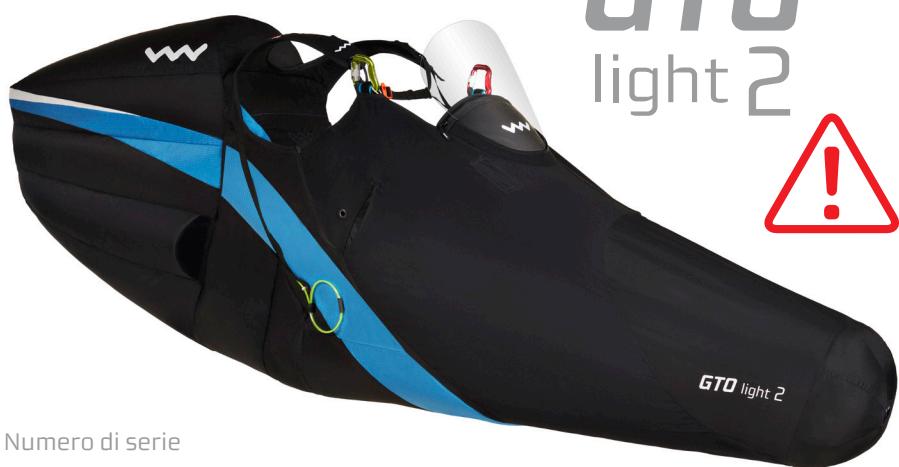
One of our dealers noticed that the seam on one of the two loops securing the V-line to the GTO LIGHT 2 was missing.

If the seam on one or both loops is missing, your GTO LIGHT 2 must not be flown.
